# 医療材料の質安全

国際医療福祉総合研究所長  
国際医療福祉大学大学院教授  
武藤正樹

# 目次

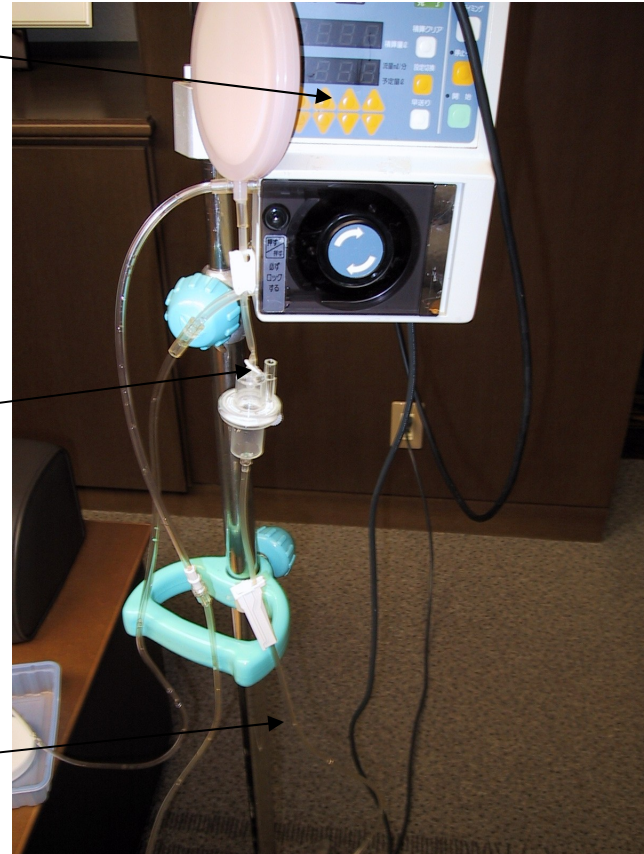
# 問題の輸血ポンプ

- 輸血量設定ミス

エア抜きキャップはずれ

エア混入センサー  
がなかった

- 45歳男性 虚血性心疾患、胆石症
- ○月○日
- 9:58 心臓バイパス術(CABG)開始、午後からパコレ実施
- 13:12 ラパコレ開始
- 14:00 自己血輸血開始
- 14:20 肺動脈圧上昇、血中酸素分圧低下
- 14:35 輸血ポンプによる下肢静脈内へのエア流入に気付く  
(輸血リザーバーのキャップはずれ、輸血ポンプ設定ミス)
- 14:40 空回りしている輸血ポンプ緊急停止
  - 流入エア量推定160ml
- 15:25 手術終了
- ○月○日患者予定どおり退院

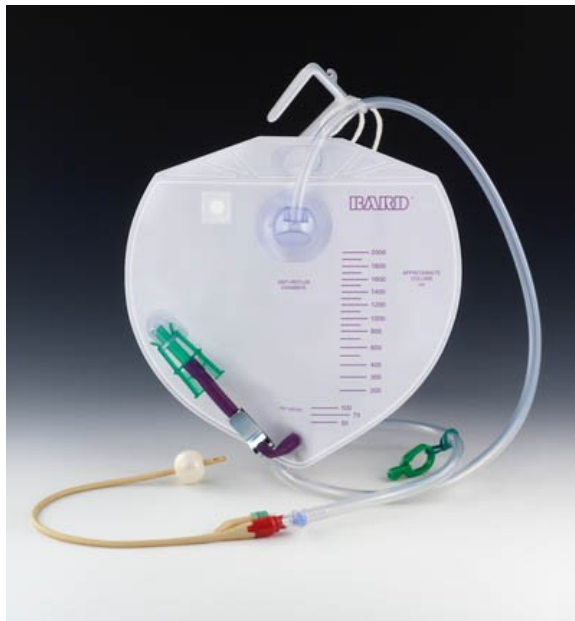
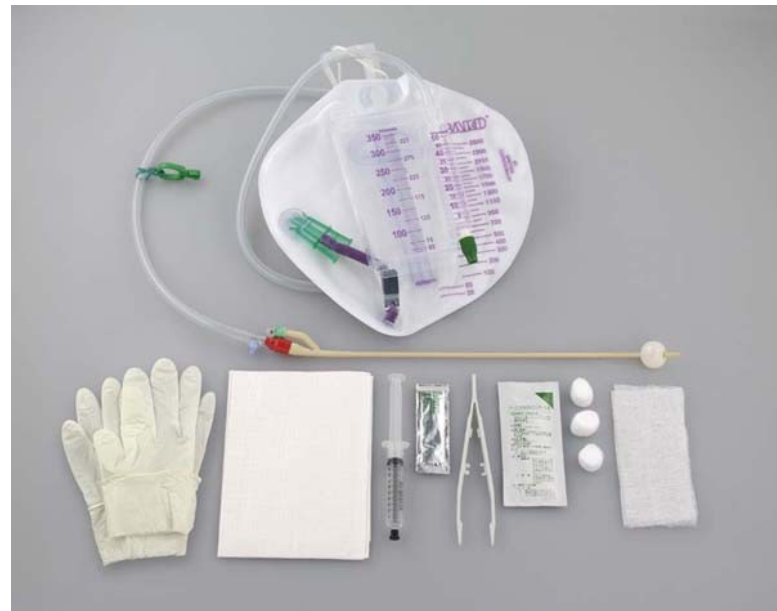
# 尿路感染対策と医療費削減効果の シュミレーション

池田俊也氏・小林美亜氏の「銀コーティング膀胱留置カテーテルの経済評価」によれば、銀コーティングカテーテルの経済的効果について以下のような報告がある。※5

- 症候性尿路感染症の発生頻度
- 抗生物質を事前に投与されている患者の

通常群

1,000人あたり30.0例

銀コーティング群

1,000人あたり18.0例

- 敗血症の発生頻度

1,000人あたり5.0例

1,000人あたり1.8例

- 銀コーティングの閉鎖式膀胱留置カテ
  - 尿路感染率を低減する
  - コストは非コーティング開放式カテより20%割高
  - しかし銀コーティングカテのほうが尿路感染防止による在院日数短縮でトータル医療費は安くなる

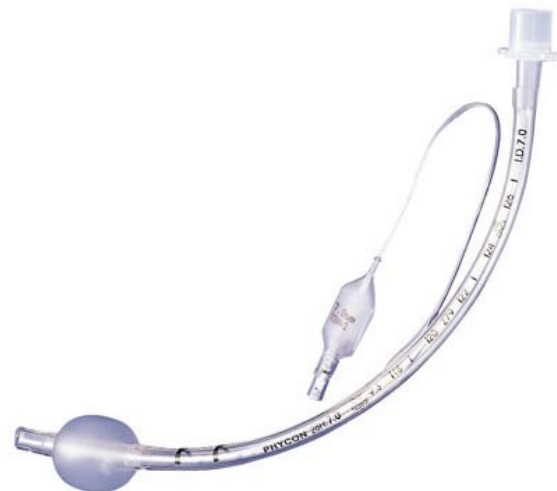
- (症例) 66才の男性。脳梗塞で長期人工呼吸器管理が必要と考え、気管内挿管をしたまま気管切開を行った
- 前頸部を切開して気管前面を剥離し、気管に電気メスにより切開を加えたところ気管チューブに引火した
- ただちに生理食塩水で消火し、気管チューブを抜去した。その後、気管支ファイバーで気管内を見たところ煤の付着・気管支粘膜の発赤を認め、気道熱傷と診断した。
- 気管チューブは200度Cで発火する
- 酸素濃度40%以上で発火しやすくなる

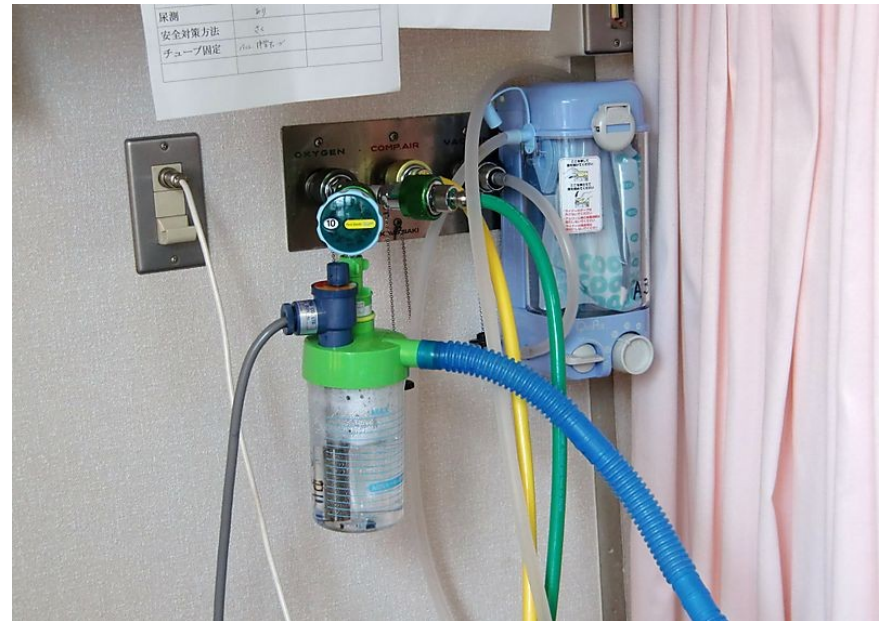
# 気管チューブに酸素吸入チューブ を直接接続して患者死亡

- ERで気管内挿管を行った脳梗塞の患者のMRI撮影
- MRI室までは研修医と看護師がジャクソンリースで補助換気しながら行った
- 研修医と看護師がMRI室に入室しようとする、放射線技師がジャクソンリースには金属部分があり、MRI検査中は使用できないと指摘した。
- このため研修医はMRI検査室の入り口の酸素配管につながっている酸素チューブを患者の気管チューブに、直接接続することにした。
- この結果、患者は死亡した

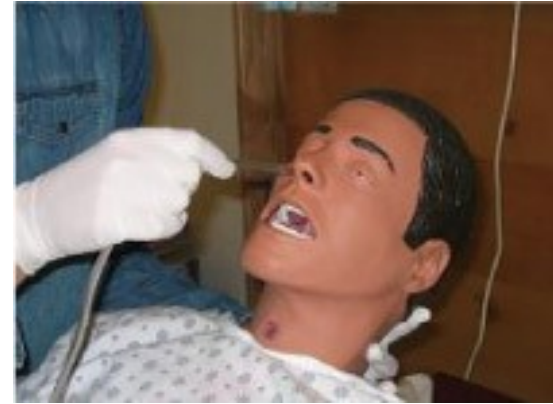
# 栄養チューブの誤挿入・誤注入

- 経鼻栄養チューブの誤挿入・誤注入が後をたたない
  - － 気管に誤挿入された栄養チューブから栄養剤の注入して、患者死亡
  - － 気管挿入された栄養チューブが肺を突き破って胸腔に達し、胸腔に栄養剤を注入

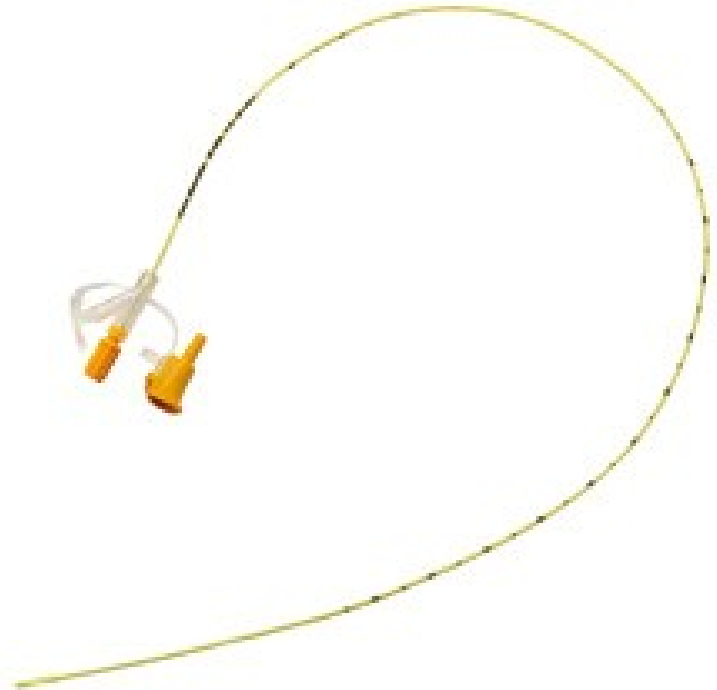
- 栄養チューブの55cm  
のところにマーキング
- 空気注入で胃泡音の  
確認
- 逆流液（胃液）のリトマ  
ス試験紙による酸性確  
認
- レントゲン写真によるチ  
ューブの位置確認

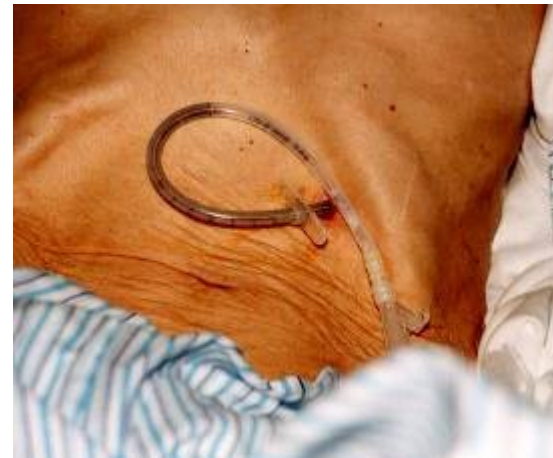
# 胃ろうチューブの誤挿入・誤注入

- 内視鏡的胃ろう術(PEG)は年間30万件と増えている
- PEGの事故も増えている
- PEGチューブの誤挿入
  - － 横行結腸を貫いた
  - － 腹腔に逸脱した
  - － 胃壁を貫き、横隔膜をも貫いた

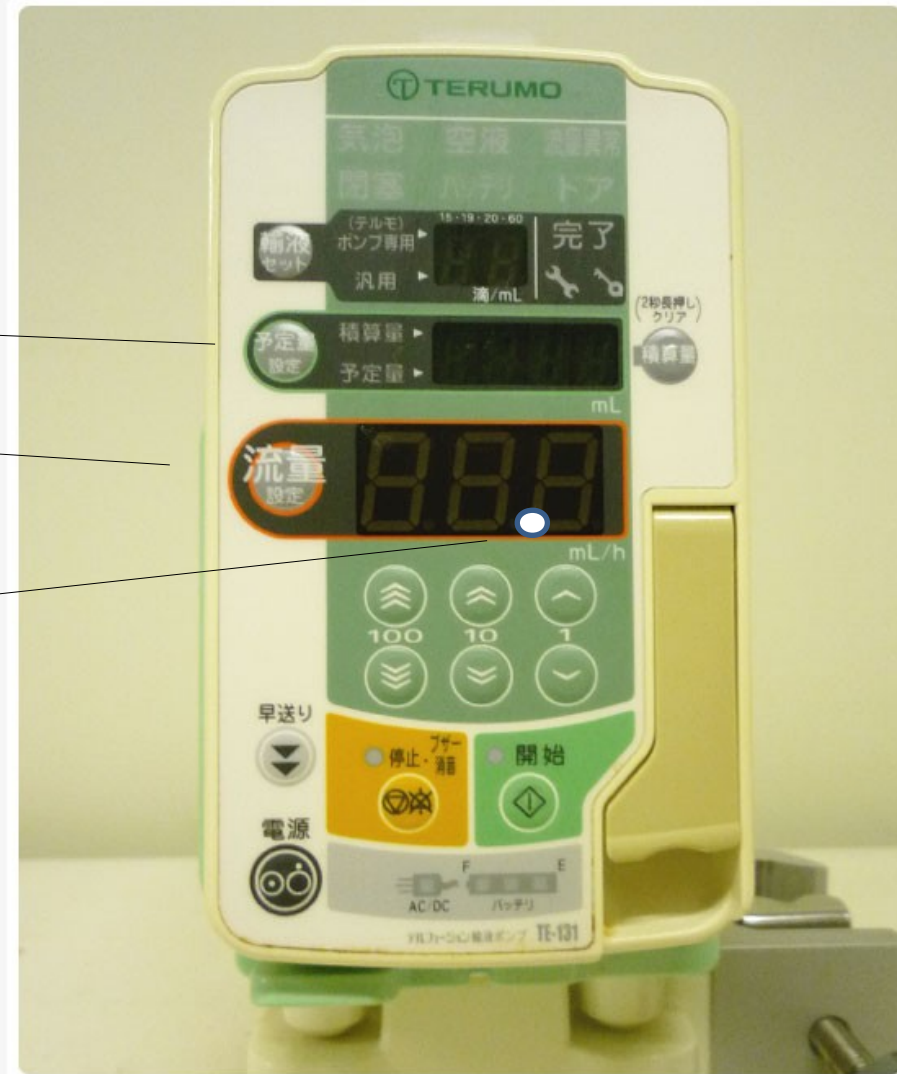
- 輸液ポンプのパネル入力
- 予定量
- 流量
- 小数点の位置
  - 浮動小数点
- 予定量と流量を同じパネル上で交互に表示刷るタイプもある

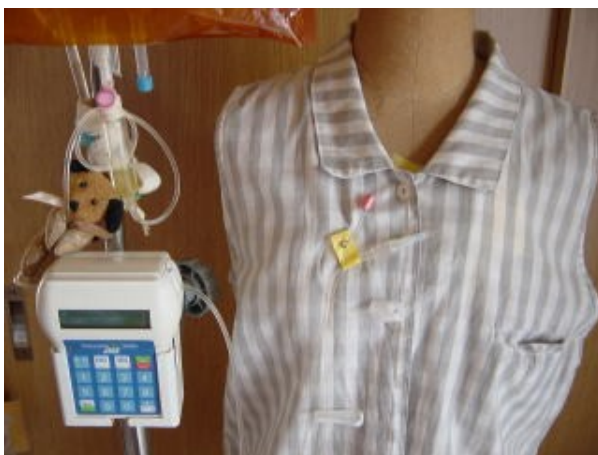
輸液ポンプ関連の  
インシデント発生率

- 独協医大で620台の輸液ポンプを標準化した
  - 輸液ポンプのメンテナンス付リース方式

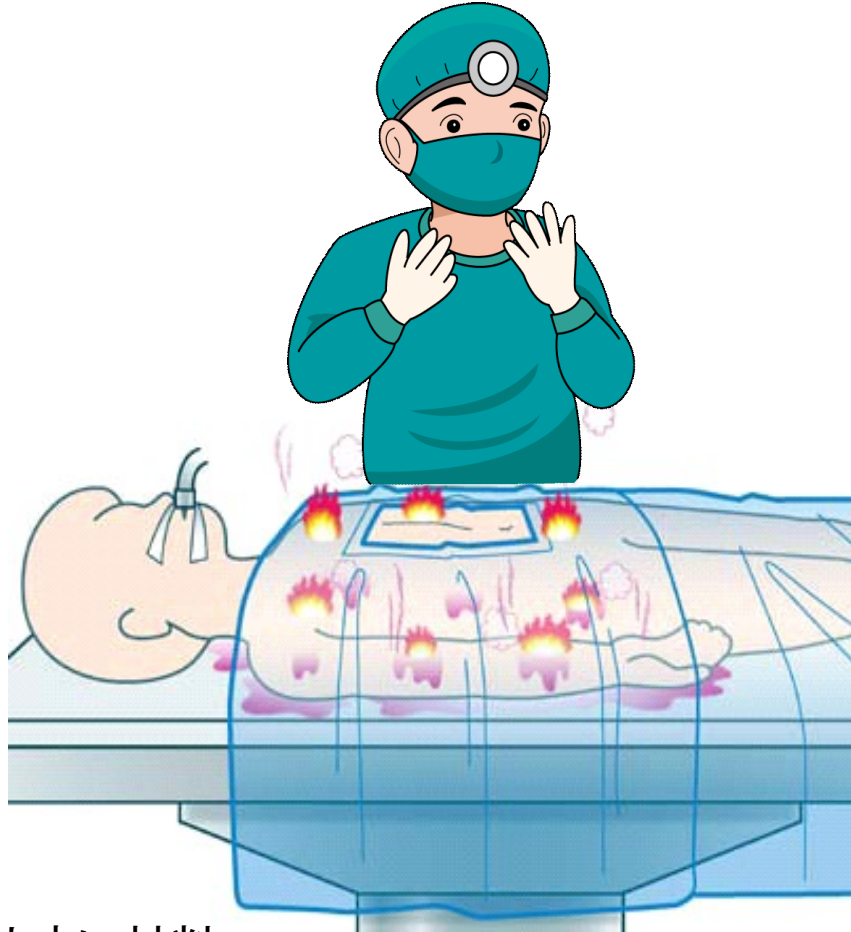
引火しやすい材料

- 手術火災
  - 米国のJCAHOの2003年の調査によると全米で年間550～650件の手術時火災が起きている
- 原因
  - 68%が電気メスによるもの
- 部位
  - 気道(34%)、顔面・頭部(28%)
  - 多くが高濃度酸素の環境下で起きている

ノベクタンLスプレー(エトオキシエチルメタアクリル樹脂配合剤)  
マスキンR・エタノール液(グルコン酸クロルヘキシジン)。

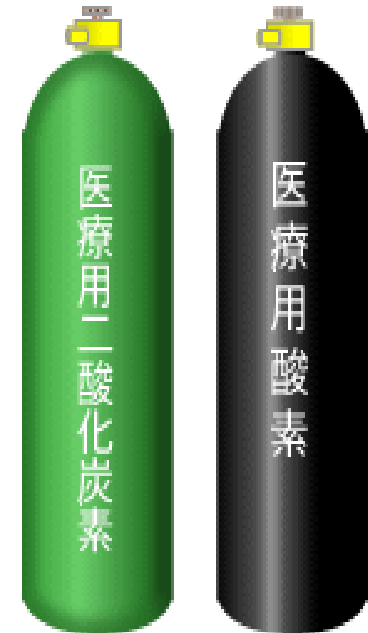
- 医療用ガスの事故
  - 医療ガスの誤用や取り違い
- 酸素と笑気、二酸化炭素などとの取り違い
  - 酸素を投与すべきところを別のガスを投与されて、患者が酸素欠乏症のための脳障害や死亡した例が報告されている。
